Système primé pour le renforcement, la réparation et la stabilisation des ponts à arches en maçonnerie

Le système Cintec

La réponse Archtec

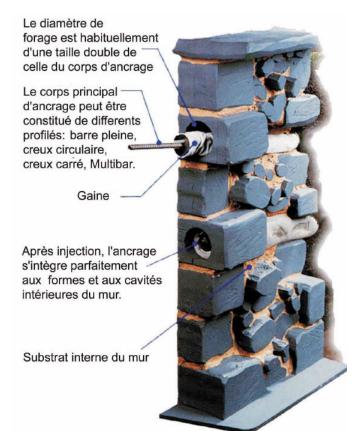
Archtec constitue une solution de consolidation unique englobant un service de diagnostic, d'étude et d'installation basé sur une technologie et des méthodes de forage très avancées spécialement mises au point pour renforcer la maçonnerie des ponts à arches.

Le système d'ancrage Cintec se compose d'une barre d'acier enrobée d'une gaine textile tissée dans laquelle on injecte à basse pression un coulis de mortier spécialement conçu à cette fin. Le dispositif est mis en place à travers des trous que l'on fore en utilisant des procédés de forage au diamant à sec ou humide. La gaine élastique en polyester tissé retient le coulis et se dilate de jusqu'à deux fois son diamètre pour se mouler dans les cavités et les interstices du mur, créant ainsi une liaison mécanique solide sur toute la longueur de l'ancrage. Ce dispositif rend superflu dans la plupart des cas la mise en place de plaques de répartition à l'extérieur de la structure.

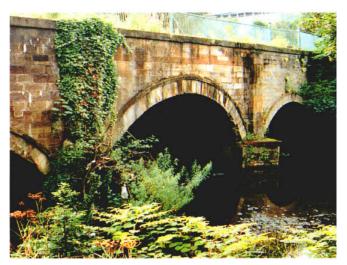
Snowbridge Glasgow, Écosse

Dissimulé au cœur des jardins paisibles de Kelvin Grove Park à Glasgow en Écosse, Snowbridge avait dans l'esprit de beaucoup élégamment tiré sa révérence pour une retraite loin des projecteurs. Il y a quelques décennies, l'arrivée des chargeurs mécaniques avait sonné le glas d'une glorieuse carrière passée à officier en qualité de voie de passage principale pour évacuer la neige accumulée dans les rues de Glasgow.

Suite à sa désaffection, le pont souffrait comme la plupart des structures tombées en déshérence de négligence et d'un manque d'entretien chronique résultant d'un classement systématique en queue de liste dans les budgets.

Le plan prévoyait essentiellement l'introduction de profilés d'ancrage carrés creux en acier inoxydable dans les voussoirs, les intrados des arches et les murs d'appui. La méthode de forage retenue était le carottage humide au diamant avec conservation de la carotte en vue de préserver la structure en pierre naturelle. Ce procédé garantissait la précision requise et répondait à la nécessité de limiter au maximum des vibrations pour ne pas fragiliser davantage la structure.

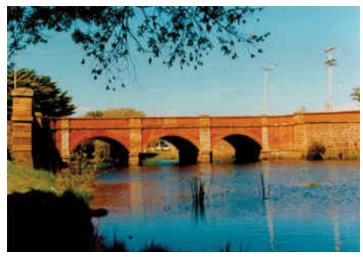
Red Bridge - Tasmanie

Le "Red Bridge " qui traverse l'Elizabeth River à Campbell Town en Tasmanie est le plus ancien survivant des ponts à arches en briques construits en Australie. L'ouvrage se déploie sur trois travées en arc en segment de cercle de 7,6 mètres et fut construit entre 1836 et 1838 par les forçats avec des briques d'argile rouge fabriquées sur place. Il repose sur une substructure en basalte ; les piles, les culées et les semelles de palée sont en grès.

La largeur du pont d'origine était suffisante pour deux voies de circulation modernes augmentées de trottoirs. Il n'existe actuellement aucune autre voie d'accès pratique et aucun projet de construction n'est prévu dans ce sens dans un proche avenir. Le ministère tasmanien des infrastructures, de l'énergie et des ressources a décidé de procéder à la restauration structurelle et à la consolidation de l'ouvrage de manière à le rendre apte au passage des véhicules modernes lourds. Le cahier des charges incluait également en prévision de l'évolution future le renforcement à la norme de charge SM1600 qui autorise des charges supérieures à 36 tonnes sur un train à 3 essieux.

L'analyse effectuée par le bureau d'ingénieurs-conseils d'Archtec, Gifford and Partners a démontré la faisabilité du renforcement du pont à la norme de charge SM1600. Des formules spéciales de coulis et de mortiers de chaux ont été utilisées pour garantir que le pont pourrait répondre aux exigences de l'évolution future prévisible sans réparations majeures.

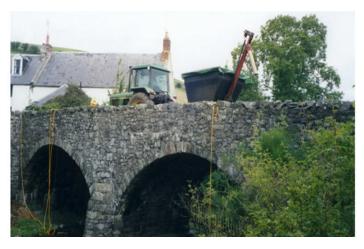
Clifton Bridge Scottish Borders, GB.

Construit en moellons de roche foncée irréguliers, ce pont à deux travées se déploie sur 7 mètres. Les études lui ont attribué une capacité de charge de 7,5 tonnes. Implanté dans un environnement rural, il représente l'unique voie de passage pour certains usagers. Dans ce contexte, la solution ARCHTEC a été retenue dans la mesure où elle n'occasionnait qu'un minimum d'interruption du trafic et qu'elle était la plus respectueuse de l'environnement. Le recours à un système de sabots, en comparaison, aurait eu des effets très perturbateurs. Le conseil des Scottish Borders disposait d'une fenêtre d'opportunité que les desiderata de la communauté agricole rurale limitaient à quinze jours. Les travaux de réfection du pont ont été terminés dans les délais sans dépassement du budget prévu et sans occasionner d'interruption de la circulation pendant toute leur durée.
