## **CONSOLIDAMENTO E RINFORZO DI PONTI AD ARCO IN MURATURA**

Sistema di rinforzo dei ponti ad arco in muratura ARCHTEC ottenuto mediante l'applicazione del sistema di consolidamento e riparazione CINTEC.

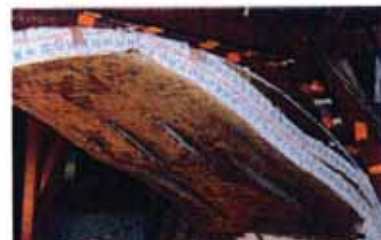
Il cedimento del modello del ponte si era verificato con un carico di 20 tonnellate. Dopo l'installazione del sistema di ancoraggio Cintec, il carico del ponte   stato incrementato fino a 41 tonnellate con formazione della prima cerniera a 28 tonnellate.

Durante il collasso della struttura   caduto soltanto l'anello di mattoni inferiore, lasciando scoperte le ancore di rinforzo.

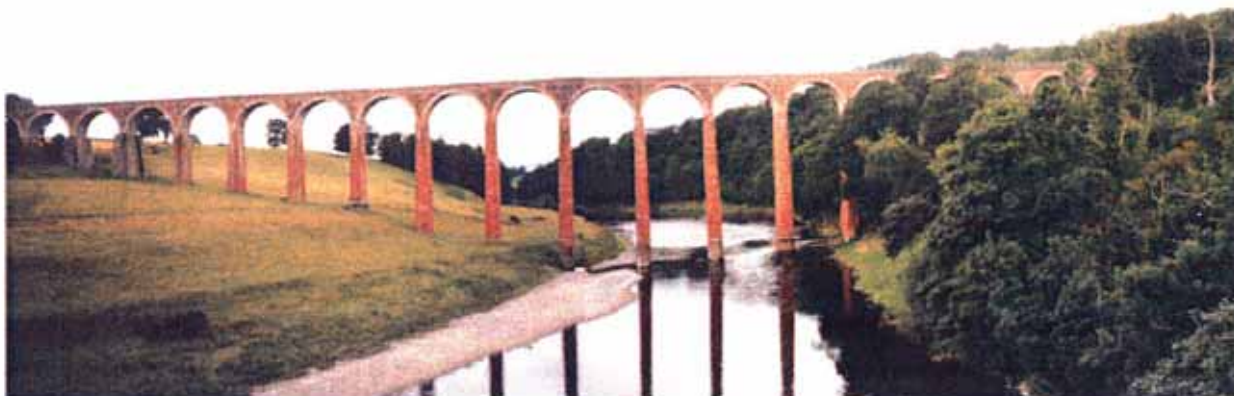
LEADERFOOT VIADUCT – SCOTTISH BORDERS

Il ponte è rimasto sempre aperto al traffico, effettuando le perforazioni di notte.

Per il rinforzo sono state utilizzate dodici ancore di 7 metri l'una e tre ancore longitudinali per la stabilizzazione della superficie voltata.

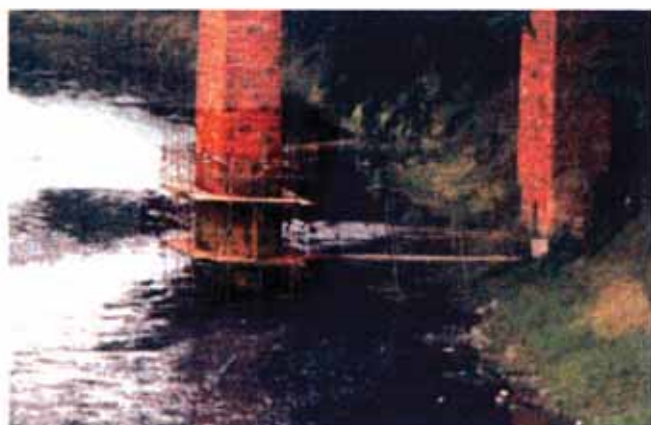
Vista della piattaforma di perforazione

Sotto la supervisione della locale autorità fluviale, si è proceduto alla perforazione, obliquamente, dall'alto verso il basso, attraverso il rivestimento in pietra, fino struttura in muratura del pilone.

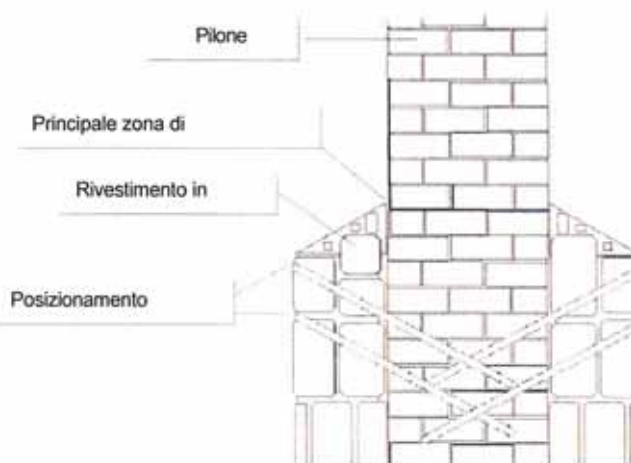
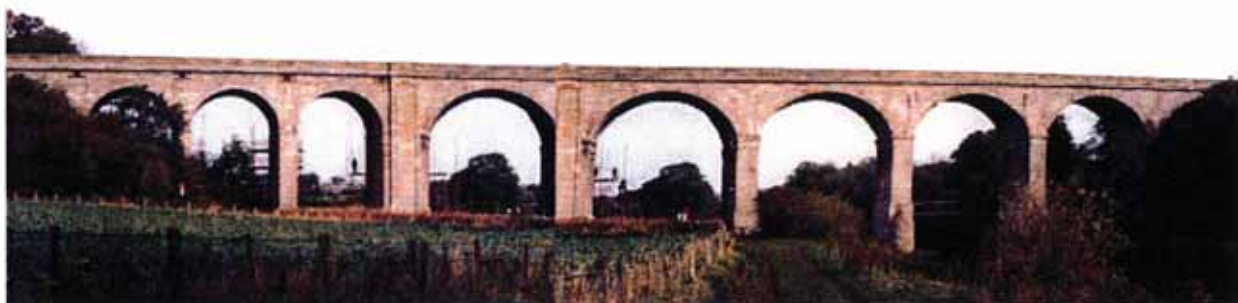
Nel 1994, dopo un centinaio d'anni di servizio della struttura, si sono sviluppate delle estese fessurazioni tra la struttura in muratura ed il rivestimento in pietra alla base dei pilastri, sia sopra che sotto il livello dell'acqua.

Le evidenti lesioni sono state sigillate manualmente, inserendo nelle fessure tratti di calza capaci di espandersi in seguito all'iniezione della speciale malta.

Dispositivi impermeabili di tenuta hanno permesso di iniettare la malta all'interno delle cavità senza alcun pericolo di dispersione della stessa nelle acque del fiume.

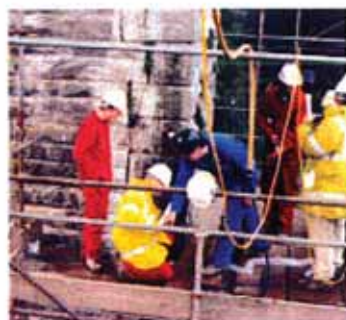
Pianta parziale del pilone 12/13 – 1:20

La prima fase del processo di restauro ha previsto il ricollocamento dei conci rotti o mancanti dalla superficie costituente gli archi.

I disegni originali di progetto e le fotografie a confronto, mostrano l'estensione delle lesioni e la soluzione Cintec adottata.

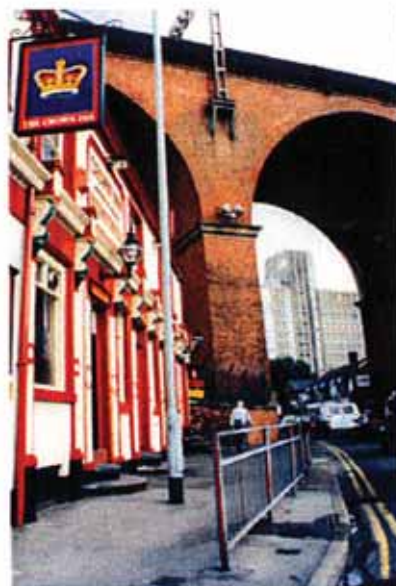
Al fine di restituire agli archi l'aspetto originario, la chiusura della parte terminale di ciascun foro contenente l'ancora venne realizzata con parti originali recuperate dai residui della perforazione.

L'intervento completato risultò invisibile e il viadotto riprese a funzionare regolarmente collegando la stazione di "Deansgate" e il centro conferenze di "G-Mex".

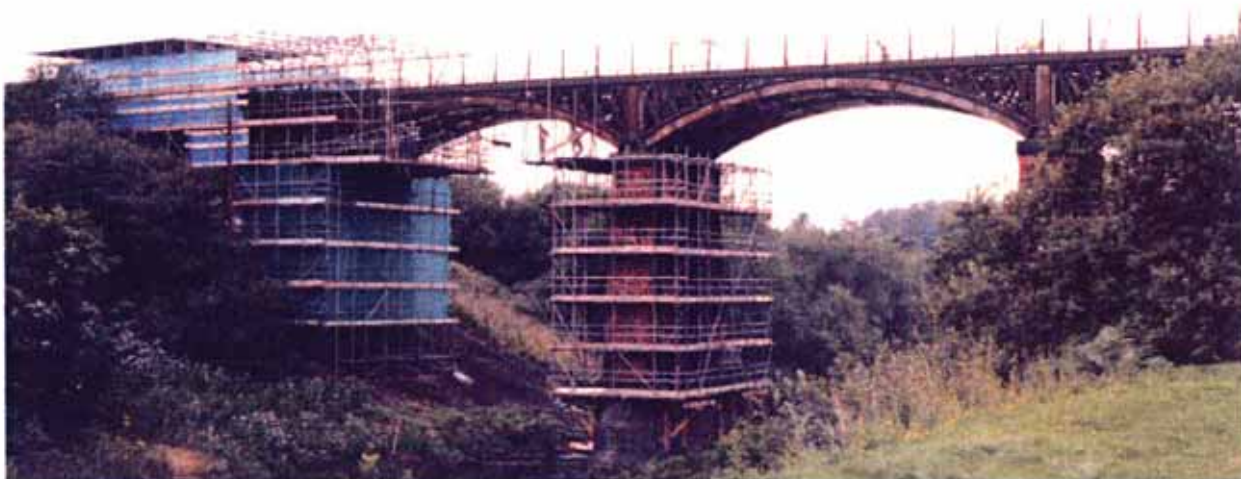
#### **OUTWOOD VIADUCT – RADCLIFFE formazione:**

**Connessione tra muratura vecchia e di nuova**

I nuovi elementi hanno iniziato però a distaccarsi dalla struttura originaria mostrando evidenti lesioni tra la muratura esistente e quella di nuova formazione (vedi foto).

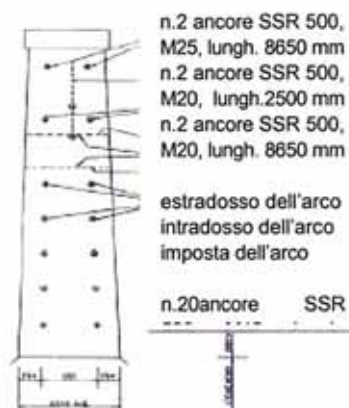
Prospetto laterale  
del pilastro

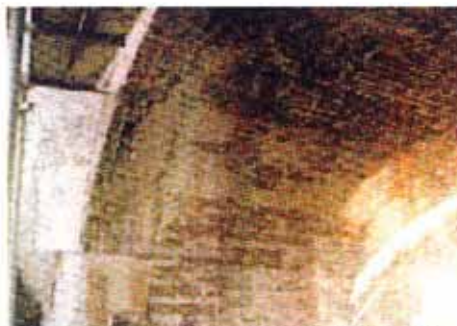
Dissesto della superficie di intradosso del ponte

Il più recente lavoro di recupero ha interessato il ripristino delle lesioni nella muratura. Il fatto che i principali dissesti della muratura fossero concentrati nelle due campate laterali delle tre campate del ponte, ha suggerito che la principale causa del dissesto era da ricercarsi, prima del livellamento della gobba nel 1982, nell'impatto dei carichi alle estremità del ponte.

Gli effetti del ghiaccio dei rigidi inverni del 1986 e del 1987 e la dispersione di malta dalle crepe della struttura avevano peggiorato la situazione.

Tutto ciò aveva causato la caduta di parti di muratura adiacenti ai concetti dell'arco ed erano stati registrati movimenti delle pareti di contenimento.

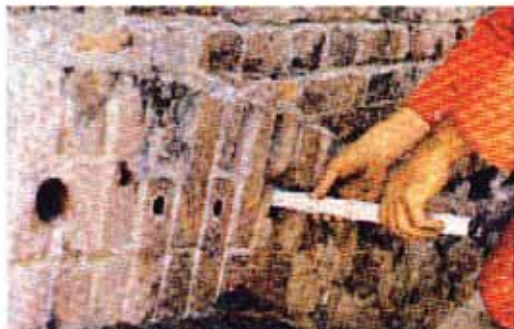
Posizionamento delle ancore nei fori

Dal momento che con il sistema Cintec si ha la certezza del legame tra ancora e supporto per tutta la sua lunghezza, si può posizionare l'ancora all'interno del foro fermandola prima del filo della parete esterna e chiudere la parte restante del foro con malta colorata o con il materiale originario recuperato dalla perforazione.
