# ARCHTEC

***Système primé pour le renforcement, la réparation  
et la stabilisation des ponts à arches en maçonnerie***

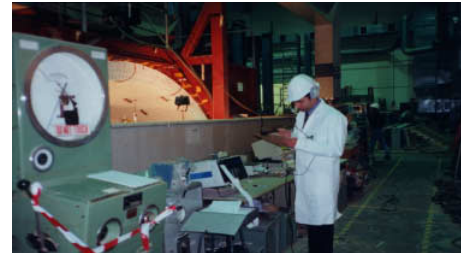
Test conduit par le laboratoire de recherche des transports : une progression de la résistance de 20 tonnes à 41 tonnes.

Des modèles de laboratoire d'un pont à arches ont été construits en briques à partir d'un pont original au Royaume-Uni. Le point de rupture en charge d'un de ces modèles était de 20 tonnes. Le renforcement de l'ouvrage effectué à l'aide de barres d'armature simples disposées sur des positions précises calculées par des méthodes élaborées a permis d'élever le point de rupture à 46 tonnes. Le recours à un procédé d'ancrage plus moderne à barres multiples a porté le point de rupture à 45 tonnes.

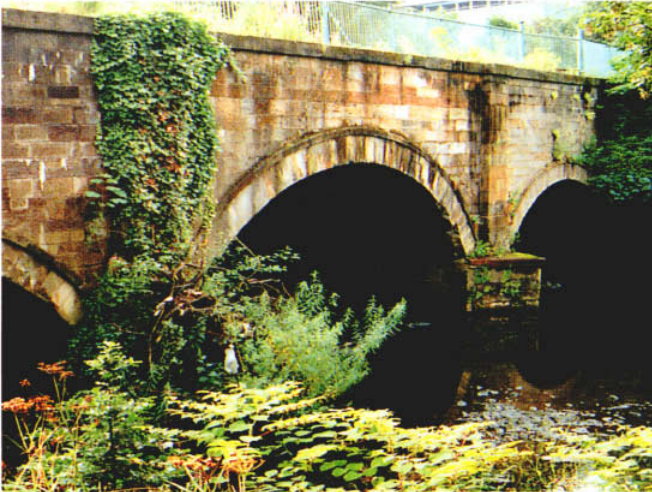
## **Snowbridge** **Glasgow, Écosse**

Le plan prévoyait essentiellement l'introduction de profilés d'ancrage carrés creux en acier inoxydable dans les voussoirs, les intrados des arches et les murs d'appui. La méthode de forage retenue était le carottage humide au diamant avec conservation de la carotte en vue de préserver la structure en pierre naturelle. Ce procédé garantissait la précision requise et répondait à la nécessité de limiter au maximum des vibrations pour ne pas fragiliser davantage la structure.

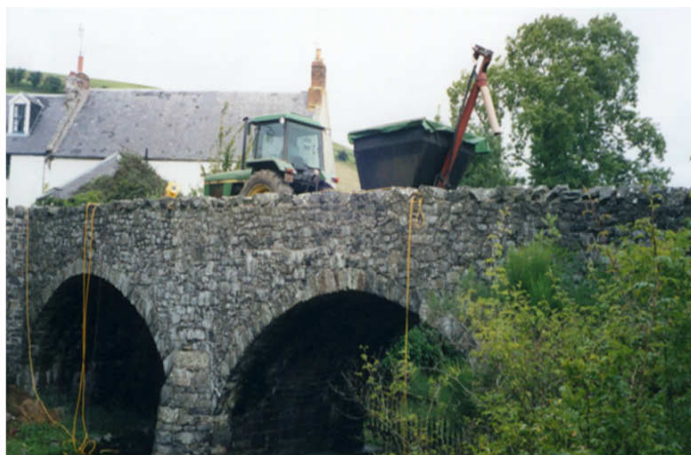
L'analyse effectuée par le bureau d'ingénieurs-conseils d'Archtec, Gifford and Partners a démontré la faisabilité du renforcement du pont à la norme de charge SM1600. Des formules spéciales de coulis et de mortiers de chaux ont été utilisées pour garantir que le pont pourrait répondre aux exigences de l'évolution future prévisible sans réparations majeures.

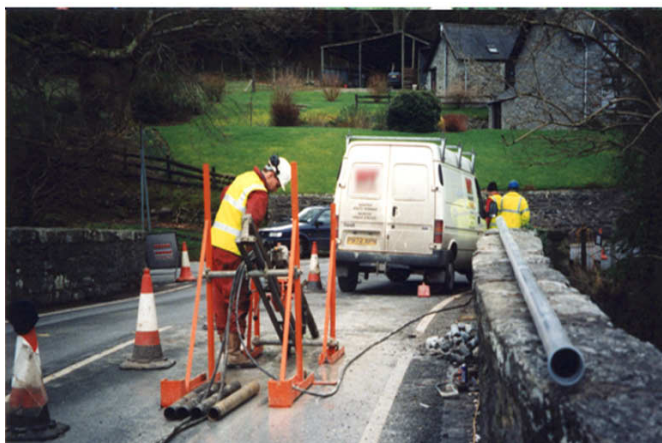
Construit en moellons de roche foncée irréguliers, ce pont à deux travées se déploie sur 7 mètres. Les études lui ont attribué une capacité de charge de 7,5 tonnes. Implanté dans un environnement rural, il représente l'unique voie de passage pour certains usagers. Dans ce contexte, la solution ARCHTEC a été retenue dans la mesure où elle n'occasionnait qu'un minimum d'interruption du trafic et qu'elle était la plus respectueuse de l'environnement. Le recours à un système de sabots, en comparaison, aurait eu des effets très perturbateurs. Le conseil des Scottish Borders disposait d'une fenêtre d'opportunité que les desiderata de la communauté agricole rurale limitaient à quinze jours. Les travaux de réfection du pont ont été terminés dans les délais sans dépassement du budget prévu et sans occasionner d'interruption de la circulation pendant toute leur durée.

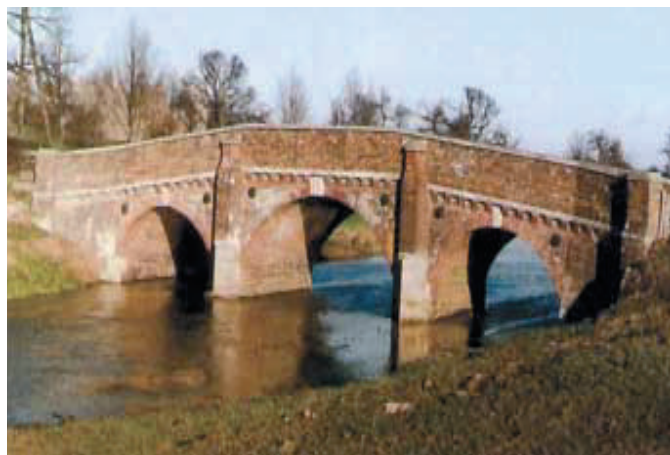
## **Bodiam Bridge** **Hertfordshire, Royaume-Uni**

Il semblerait que des problèmes aient surgi dès la construction initiale. On constate un gauchissement important dans la partie inférieure de la maçonnerie du côté nord du pont, qui disparaît à mesure que la construction s'élève. Au cours des dernières années, le pont a souffert des effets de l'intensification de la circulation aggravés par les hivers très rigoureux des années 1986 et 1987. Il en a résulté l'apparition de crevasses dans la maçonnerie adjacente aux voussoirs, des déformations des tympans et un délitement des murs d'aile côté sud. Le Conseil du comté a invité Cintec à lui soumettre une proposition visant à utiliser des ancrages à coulis de ciment pour lier l'arche sur toute sa portée.

Pour prévenir tout écartement ultérieur des arches, Cintec a proposé de réaliser l'ancrage sur toute la largeur du pont en décalant les tirants en quinconce des deux côtés, afin d'éviter que les contraintes latérales ne se transfèrent selon un seul plan près de l'axe du pont en occasionnant l'apparition de nouvelles fissures à cet endroit. Après injection du coulis, les trous d'ancrage ont été bouchés à l'aide de mortier coloré pour se confondre avec la maçonnerie.

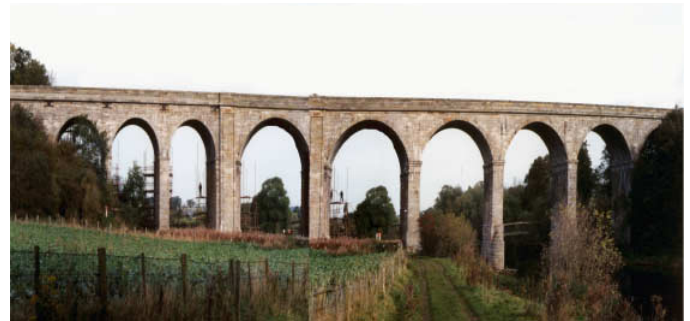
Cintec a fourni 108 ensembles d'ancrage de liaison à tiges filetées et à barres d'armature d'une longueur variant entre 0,75 et 9 mètres. Ils ont été engagés dans les crevasses afin de resolidariser la maçonnerie de renfort interne à la structure originale comme le montre le croquis de la proposition ci-dessous. Après rénovation, le viaduc Outwood a été officiellement réouvert à la circulation comme voie piétonne, cavalière et cyclable en 1999 par Sir William McAlpine, président de la fondation du patrimoine ferroviaire.

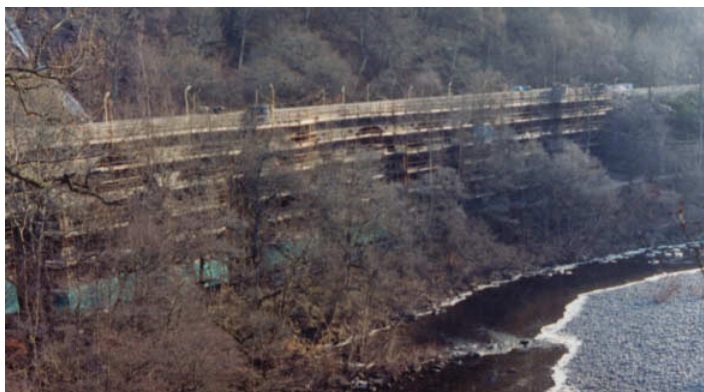
Des ensembles d'ancrage à barres d'armature déformés d'une longueur variant entre 1 m et 4,5 m ont été disposés horizontalement sous le viaduc sur toute sa largeur. Les ancrages reliaient la maçonnerie d'un tympan à celle du tympan opposé en passant par les joints en V des naissances de voûte. Seules les parties de l'ancrage encastées dans les murs des tympan ont fait l'objet d'un gainage avec injection de coulis de mortier (voir schéma ci-dessous). Pour accroître les valeurs de tension, les ancrages ont été disposés dans des trous de diamètres étagés de manière à ce que la gaine puisse se dilater à un diamètre supérieur à celui du trou intérieur. D'autres ancrages ont été installés à travers les voussoirs dans la maçonnerie de l'arc. Au total, 230 ensembles d'ancrage ont ainsi été mis en place par l'entreprise experte en forage Ritchies de Kilsyth.

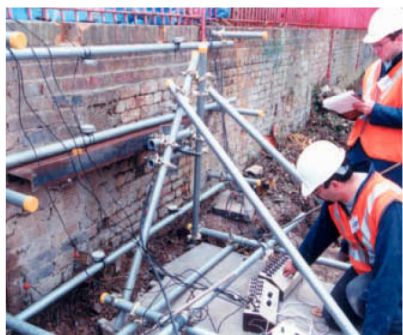
*La flexibilité du système Archtec permet de faire face à la diversité des problèmes que pose le renforcement des tunnels.*

Le système Archtec présente une série d'avantages décisifs pour le renfort des voûtes de tunnels en maçonnerie. Contrairement aux méthodes conventionnelles qui requièrent une réfection de grande ampleur et des modifications profondes de la structure originale, le système Archtec exerce sa fonction de renfort à partir des éléments structurels initiaux.

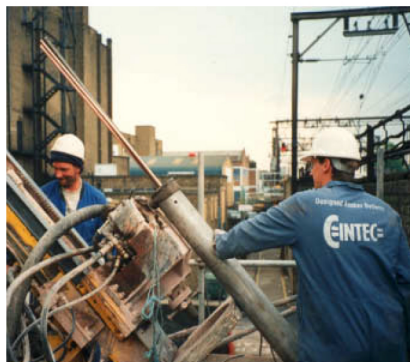
*Les ancrages de sol permettent de restaurer efficacement l'interaction entre le remblai et la structure.*

Ce système s'utilise pour ancrer les culées de pont aux talus lorsque les conditions de stabilité du terrain sont précaires. Les essais effectués ont montré que le système d'ancrage de sol Cintec pouvait être mis en œuvre avec succès y compris dans les conditions de terrain les plus délicates et donner des résultats dépassant les estimations.
