ARCHTEC

***El sistema galardonado para el refuerzo, reparación
y estabilización de puentes arqueados de mampostería.***

El Sistema Cintec

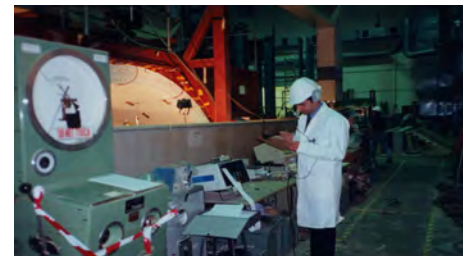
Ensayo del laboratorio del TRL: desde 20 toneladas hasta 45 toneladas.

Ciertos ensayos de gran escala han sido desarrollados en el Laboratorio del Organismo de Investigación del Transporte cerca de Londres. Basados en un puente real en el Reino Unido, se estableció que el punto de fallo a la carga en un modelo sin reforzar era 20 toneladas. A partir del reforzo con anclajes Cintec de una barra, cuya localización precisa fue determinada por un diseño de alta vanguardia, el punto de fallo a la carga fue elevado a 41 toneladas. El reforzo usando los nuevos anclajes Cintec de barras múltiples ha elevado aún más el punto de fallo a la carga hasta 45 toneladas.

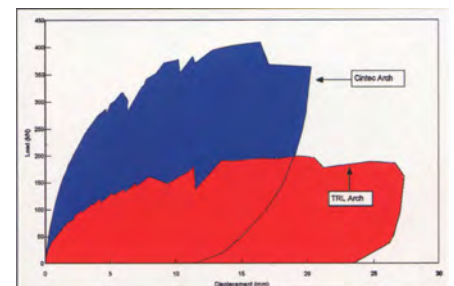
Ensayo de carga y movimiento en un modelo de arco que demuestra un aumento muy importante de la resistencia.

- La capacidad de soporte de carga del arco queda más que duplicada
- La primera grieta o fallo de articulación en el arco no ocurre por debajo de la línea de carga
- La instalación de los anclajes Cintec demora la formación de fallos de articulación
- La adhesión entre la mampostería y los anclajes es óptima
- La instalación del reforzo es relativamente rápida y fácil
- El sistema agrega importante flexibilidad y elasticidad a la estructura.

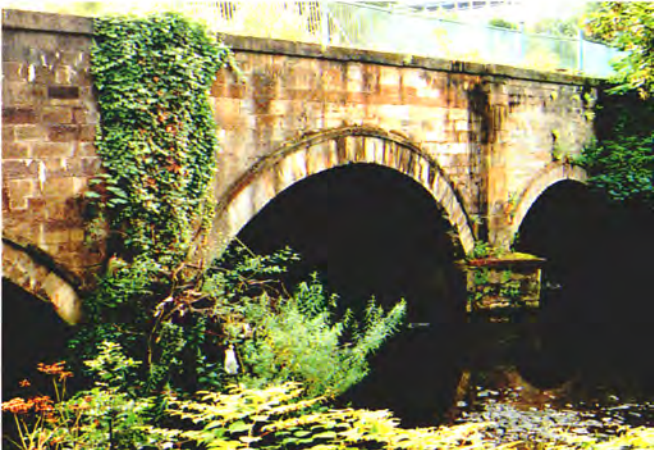
Snowbridge **Glasgow, Escocia, GB.**

Oculto en los tranquilos jardines de Kelvin Grove Park, Glasgow en Escocia, mucha gente pensaba que el puente Snowbridge se había jubilado y retirado del primer plano. Su gloria anterior por haber sido el medio principal para eliminar la nieve acumulada en las calles y avenidas principales de Glasgow había sido sustituida muchas décadas antes por cargadoras mecánicas.

Con su jubilación, sufrió, como la mayoría de las estructuras en desuso, el abandono y falta de mantenimiento debido a su escasa prioridad en los presupuestos. En 1987, se le solicitó a CINTEC elaborar un presupuesto para rectificar los muchos años de abandono. Una vez concluido un reconocimiento completo y presentado el informe de los ingenieros Ove Arup and Partners, fue elaborado y presentado un plan completo de mantenimiento y anclajes al Ayuntamiento de la Ciudad para poner la estructura en condiciones de seguridad.

El plan centraba su atención en la introducción de anclajes estructurales huecos y cuadrados de acero inoxidable en las dovelas e intradós de los arcos y muros de tímpano. La perforación seleccionada para el plan fue de diamante en húmedo con retención de núcleo en la estructura de piedra natural. Esto consiguió la precisión de perforación deseada y la necesidad de reducir la vibración al mínimo en la frágil estructura. Las propuestas quedaron suspendidas durante varios años antes de comenzar las obras. Es más, se consideró seriamente la demolición de la estructura entera hasta que las autoridades se apercibieron de que contenía telecomunicaciones ópticas entre el Reino Unido y EE.UU.

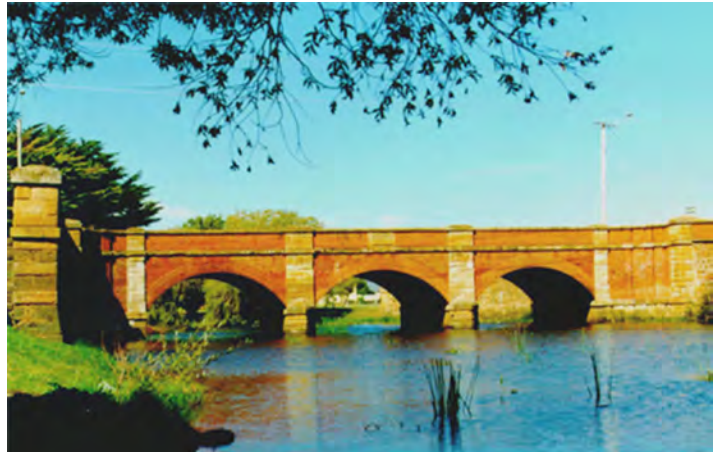
Red Bridge - Tasmania.

El "Red Bridge" (Puente Rojo) que cruza el río Elizabeth en Campbell Town en Tasmania es el puente arqueado de ladrillo rojo con mayor antigüedad en Australia. Consiste en tres vanos segmentales de arco de 25 pies (7,6 metros) y fue construido por la mano de obra de los presidiarios entre 1836 y 1838 usando ladrillos de arcilla roja fabricados a pie de obra. Se apoya sobre una subestructura de masa basáltica y en sus pilares, estribos y terminaciones se usa piedra arenisca.

El puente fue originalmente construido con suficiente anchura para tener dos vías modernas para el tráfico, además de calzadas. En el momento actual no existe una ruta alterna conveniente, ni tampoco existe una en proyecto para el futuro próximo. La Secretaría de Infraestructuras, Energía y Recursos de Tasmania, ordenó una restauración de la integridad estructural y refuerzo para poder soportar vehículos pesados modernos. En parte de la "lista de cualidades deseadas" también se requería el refuerzo conforme a la nueva norma de cargas SM1600 que permite los aumentos futuros y que estipula cargas superiores a las 40 toneladas métricas en un grupo de 3 ejes.

Se formó un consorcio entre la sucursal australiana de Cintec y Van Ek Contracting de Tasmania, conocido contratista por su experiencia en la conservación de puentes antiguos y la construcción de nuevos. Cuando se publicó la solicitud en toda Australia para un contrato de diseño y construcción, sólo el consorcio de Cintec usando el proceso Archtec pudo satisfacer los requisitos de la Secretaría y un contrato fue negociado sin recurso a licitaciones adicionales.

El análisis por los consultores de Archtec, Gifford and Partners del Reino Unido, demostró que el puente tenía posibilidades de ser reforzado según la carga requerida conforme a la norma SM1600. Se usaron morteros y lechadas de cal para inyección especialmente formulados para garantizar que el puente cumplía el requisito de especificación en el futuro previsible sin necesidad de efectuar reparaciones importantes.

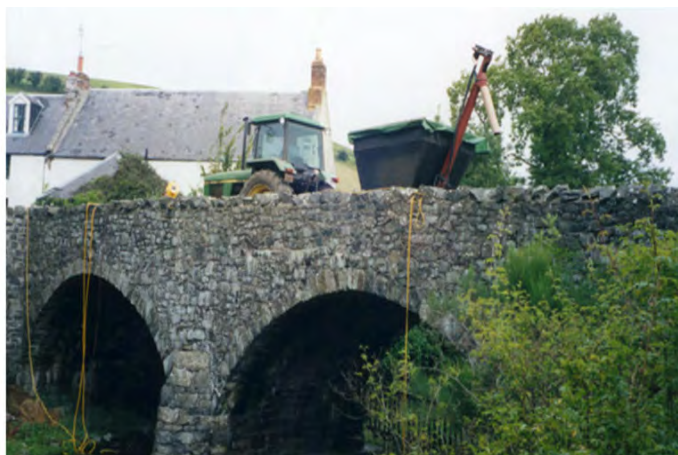
Clifton Bridge **Fronteras de Escocia, GB.**

Construido en roca aleatoria compacta y dura, estos dos vanos de más de 22 pies y 6 pulgadas (7m) fueron evaluados con una capacidad de soporte de 8.4 toneladas (7,5 toneladas métricas). El puente está localizado en un entorno rural sin ruta alterna para algunos usuarios. Por tanto, ARCHTEC fue seleccionada para causar el mínimo trastorno al tráfico y por sus ventajas medioambientales. Un "sistema de caballete" hubiera causado muchos trastornos. El Ayuntamiento de las Fronteras de Escocia estaba limitado a dos semanas de obras conforme a las preferencias de la comunidad agrícola local. El puente fue terminado a tiempo y según el presupuesto asignado, y organizado de modo que permaneció abierto al tráfico a lo largo de todo el proceso de la instalación.

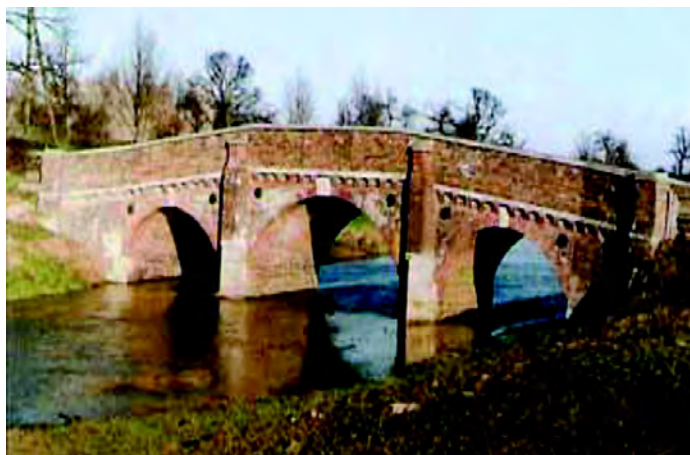
Bodiam Bridge **Hertfordshire, Reino Unido**

Este es el lugar de una carretera romana, construida en un paso elevado con firme de ramas de arbustos y escombros para comunicar con una fundición de hierro. Construido en 1797, el puente es una estructura de arco triple y lomo central elevado, con una sola vía de circulación en ladrillo, y existen indicios de varias reparaciones a lo largo de su vida en servicio.

Aparentemente han ocurrido problemas con la construcción original. En las hileras inferiores del ladrillo existen torceduras pronunciadas hacia el extremo norte del puente, que desaparece al ritmo que la construcción continúa hacia arriba. En años recientes, el puente ha sufrido los efectos de un creciente tráfico pesado potenciado por los muy fríos inviernos de 1986 y 1987. Esto ha producido la fisura de los ladrillos adyacentes a las dovelas de los arcos, algo de movimiento en los muros de tímpano y delaminación de los muros laterales en el extremo sur. La Diputación Provincial se puso en contacto con Cintec para debatir una propuesta de anclajes inyectados con mortero para conseguir la sujeción transversal del arco.

Con objeto de prevenir la expansión adicional de los arcos, se propuso sujeción por toda la anchura completa del puente, escalonada desde ambos lados. Esto garantizó que los esfuerzos laterales no quedaban transferidos a un sólo plano en las cercanías de la línea divisoria central del puente causando nuevas fisuras en esta zona. Después de rellenar los anclajes con mortero de inyección, los orificios fueron repasados y restaurados con mortero de color en juego con el ladrillo.

También fueron usados anclajes más pequeños para reparar los muros laterales del extremo sur donde la trepanación de las partes abultadas del muro demostró que una capa exterior de ladrillo caravista estaba despegándose del espesor total del muro. La capacidad de alta adhesión facilitó efectuar un anclaje eficaz en una sola capa de ladrillo conseguida mientras todavía estaba el extremo del anclaje embutido en la cara.

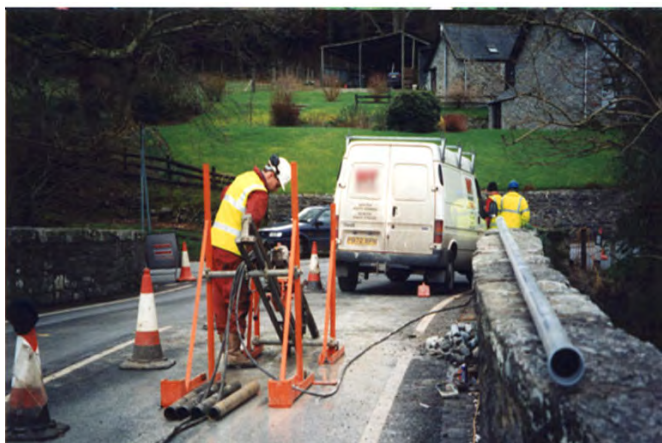
Pont Llanafan **Ceredigion, Gales**

Esta estructura histórica fue el primer proyecto de Archtec en Gales y requería permiso por parte de la institución de protección de inmuebles de interés histórico o arquitectónico. El puente permaneció abierto durante las obras y los orificios centrales fueron perforados por la noche. Se utilizaron doce anclajes, con un promedio de 23 pies (7m) de longitud para el refuerzo y tres anclajes longitudinales para la estabilización del arco.

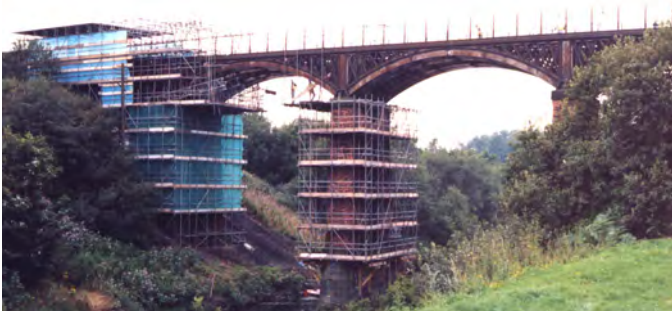
Viaducto Outwood Radcliffe, Reino Unido

A partir de su clausura en 1966, el Viaducto Outwood había caído en el abandono. Sin embargo, su demolición propuesta por British Rail fue suspendida debido a objeciones por parte del público liderada por la institución Railway Heritage Trust, y finalmente fue clasificado con el estado de Grado II de protección. Cruza por el río Irwell en el borde occidental de Radcliffe, zona metropolitana de Manchester. Los vanos fueron fabricados e instalados en 1881 y tienen una longitud general de 336 pies (102,4 m). Cada vano comprende seis nervios tipo arco de tímpano abierto de hierro colado con armadura lateral.

British Rail (Ferrocarriles Británicos) había previamente intentado reforzar los cuatro pilares cóncavos de ladrillo agregando nueva mampostería a las perforaciones originales de arco sencillo localizadas en cada pilar. Sin embargo, estas nuevas obras habían comenzado a desprenderse de la estructura original. Numerosas fisuras eran visibles entre la mampostería antigua y la nueva.

Cintec suministró 108 anclajes de cosido de barra roscada y de refuerzo desde 2,5 pies (0,75 m) hasta 30 pies (9 m) de longitud. Estos fueron instalados a través de las fisuras para reconectar el ladrillo de refuerzo interno a la estructura original según está indicado en la propuesta de diseño abajo. Después de la renovación, el Viaducto Outwood fue inaugurado oficialmente como sendero, camino de herradura y de ciclismo en 1999 por Sir William McAlpine, Presidente del Railway Heritage Trust.

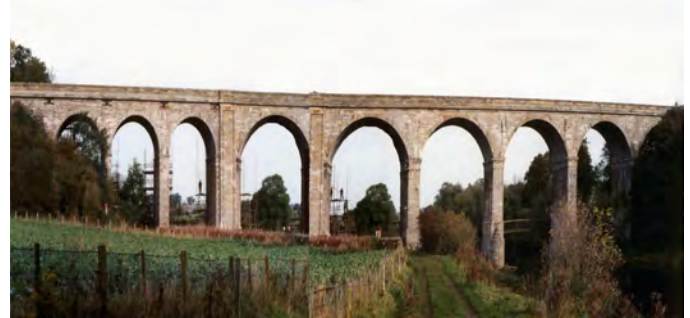
Viaducto Teviot Escocia, Reino Unido

Construido en 1847, el Viaducto Teviot cruza el río Teviot en Roxburgh en las Fronteras Escocesas.

A consecuencia de no pertenecer ya al sistema de ferrocarril, la estructura de mampostería en piedra había caído en el abandono con innumerables fisuras por los arcos y en los pilares. Varios bloques de piedra también se habían aflojado y faltaban. Sin embargo, debido a su importancia arquitectónica local, se consideró que el viaducto merecía su conservación. La financiación fue otorgada por el British Railways Board (Consejo General de los Ferrocarriles Británicos) y la institución Railway Heritage Trust.

La primera fase de la restauración comprendió la sustitución de bloques de piedra rotos y faltantes en las dovelas de los arcos. Para reducir el riesgo de un colapso progresivo, las piezas de piedra adyacentes fueron mantenidas en su sitio mediante anclajes estructurales de cosido cuadrados y huecos de acero inoxidable de 4 pies (1,22 m) de longitud. Esto consolidó el arco mientras que las piedras de sustitución eran instaladas. La segunda fase de las obras comprendió el entrelazado de los muros exteriores de mampostería en cada pilar. En total, fueron instalados 112 anclajes.

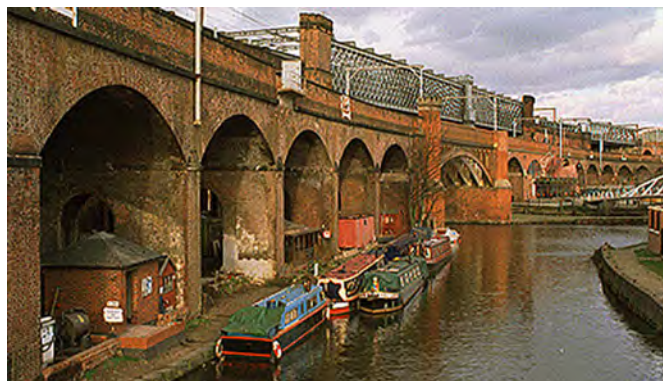
Viaducto Deansgate Manchester, Inglaterra

El muy activo viaducto ferroviario de Deansgate está situado en el corazón de Manchester, atravesando numerosos inmuebles, calles y canales

En 1997, el flujo normal diario de tráfico ferroviario fue trastornado por un incendio destructivo que comenzó en un taller localizado directamente por debajo del viaducto. El consiguiente calor generado por el incendio causó cuantiosos daños y un debilitamiento de los siete anillos de mampostería que forman las bóvedas de los arcos. El anillo externo de ladrillo quedó completamente delaminado y se desplomó al suelo abajo.

Un equipo de ingenieros consultores evaluó los daños, y recomendó una solución de Refuerzo Cintec. Todos los restos del anillo externo fueron totalmente desmontados y los seis anillos restantes fueron sometidos a prueba de martillo para localizar el alcance y área de la delaminación interna. Se observó que dos arcos necesitaban ser reparados. En total, fueron instalados alrededor de 500 anclajes Cintec de 24 pulgadas (609mm) de longitud tipo RAC de acero inoxidable, perpendiculares al arco y en espacios de 20 pulgadas (508mm). Los anclajes fueron colocados de manera escalonada para evitar la formación de líneas de esfuerzo cortante. Debido a la configuración de la instalación aérea, cada anclaje fue colocado con un tubo de ventilación para garantizar el inflado total de mortero de inyección sin riesgo de formación de burbujas de aire en su extremo remoto. Todos los anclajes no pasaron más allá de la mitad del espesor del anillo sexto para no perforar la membrana impermeabilizante original que protege la bóveda del arco contra las humedades del terraplenado del arco. Finalmente, se restauraron los aspectos originales de los arcos colocando mortero en una pieza original de los testigos de perforación en la boca del orificio de cada anclaje.

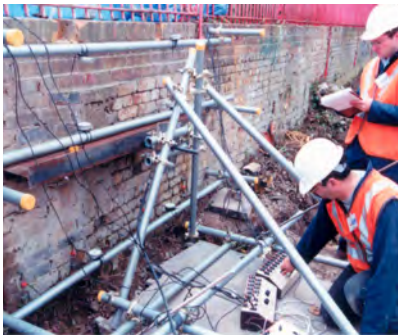
MUROS DE PRETIL:

Los muros de pretil pueden ser reforzados a una fracción del coste de los métodos tradicionales

Los requisitos especificados para muros individuales pueden tener diferencias considerables y en ellos tienen que coincidir una variedad de necesidades. Estas pueden incluir la reducción del impacto, la desviación de vehículos, la protección de terceros en las cercanías, la compatibilidad con la estructura de mampostería en su totalidad, además del aspecto visual de la solución de refuerzo implementada.

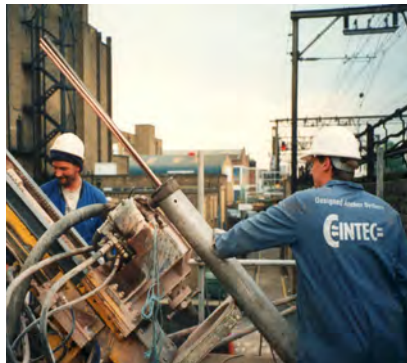
ANCLAJES DE TIERRA:

los anclajes de tierra reparan eficazmente la interacción entre el suelo y la estructura.

Este sistema es usado para sujetar los estribos de puentes a diques y terraplenes que presentan condiciones defectuosas en su suelo. Los ensayos de los anclajes de tierra revelan que pueden ser usados en las condiciones de suelo más difíciles y conseguir resultados que superan las expectativas.

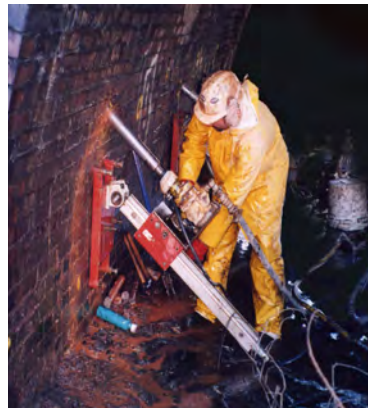
TÚNELES:

El sistema Archtec puede abordar una variedad de problemas presentados por el refuerzo de un túnel

El sistema Archtec ofrece ventajas considerables en el refuerzo de arcos de mampostería en túneles. Cuando los métodos convencionales requieren una rehabilitación y modificación de la estructura original en gran escala, Archtec refuerza los elementos estructurales originales del túnel.

El método usado está basado en el acceso y factores de coste específicos en cada proyecto, y puede ser variado a lo largo de la longitud del túnel, dependiendo de las consideraciones de acceso. El refuerzo puede ser instalado bien desde el interior del túnel o desde la cubierta superior del mismo.
