# ARCHTEC

***El sistema galardonado para el refuerzo, reparación  
y estabilización de puentes arqueados de mampostería.***

# El Sistema Cintec

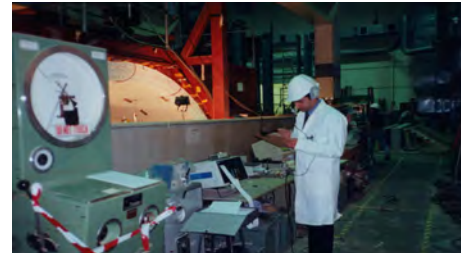
Ensayo del laboratorio del TRL: desde 20 toneladas hasta 45 toneladas.

Ciertos ensayos de gran escala han sido desarrollados en el Laboratorio del Organismo de Investigación del Transporte cerca de Londres. Basados en un puente real en el Reino Unido, se estableció que el punto de fallo a la carga en un modelo sin reforzar era 20 toneladas. A partir del refuerzo con anclajes Cintec de una barra, cuya localización precisa fue determinada por un diseño de alta vanguardia, el punto de fallo a la carga fue elevado a 41 toneladas. El refuerzo usando los nuevos anclajes Cintec de barras múltiples ha elevado aún más el punto de fallo a la carga hasta 45 toneladas.

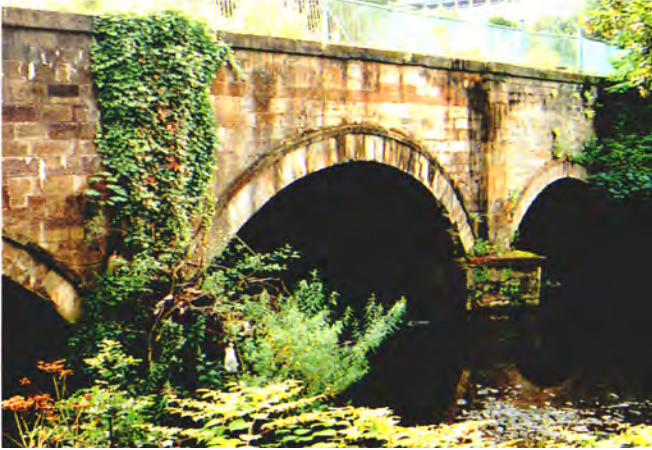
### **Snowbridge** **Glasgow, Escocia, GB.**

El plan centraba su atención en la introducción de anclajes estructurales huecos y cuadrados de acero inoxidable en las dovelas e intradós de los arcos y muros de tímpano. La perforación seleccionada para el plan fue de diamante en húmedo con retención de núcleo en la estructura de piedra natural. Esto consiguió la precisión de perforación deseada y la necesidad de reducir la vibración al mínimo en la frágil estructura. Las propuestas quedaron suspendidas durante varios años antes de comenzar las obras. Es más, se consideró seriamente la demolición de la estructura entera hasta que las autoridades se apercebieron de que contenía telecomunicaciones ópticas entre el Reino Unido y EE.UU.

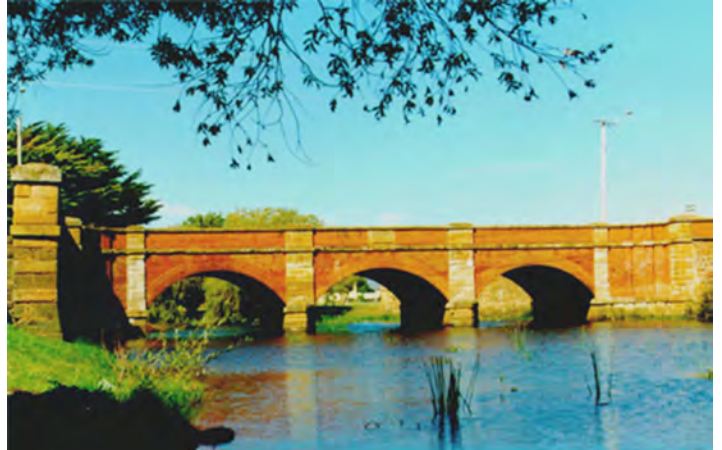
### **Red Bridge - Tasmania.**

El "Red Bridge" (Puente Rojo) que cruza el río Elizabeth en Campbell Town en Tasmania es el puente arqueado de ladrillo rojo con mayor antigüedad en Australia. Consiste en tres vanos segmentales de arco de 25 pies (7,6 metros) y fue construido por la mano de obra de los presidiarios entre 1836 y 1838 usando ladrillos de arcilla roja fabricados a pie de obra. Se apoya sobre una subestructura de masa basáltica y en sus pilares, estribos y terminaciones se usa piedra arenisca.

El análisis por los consultores de Archtec, Gifford and Partners del Reino Unido, demostró que el puente tenía posibilidades de ser reforzado según la carga requerida conforme a la norma SM1600. Se usaron morteros y lechadas de cal para inyección especialmente formulados para garantizar que el puente cumplía el requisito de especificación en el futuro previsible sin necesidad de efectuar reparaciones importantes.

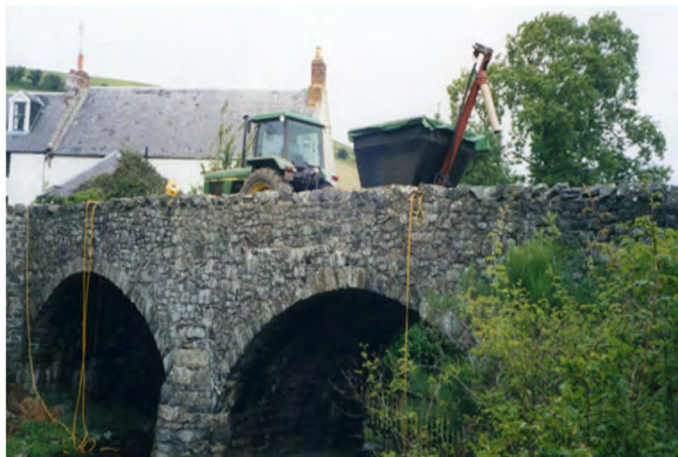
## **Clifton Bridge** **Fronteras de Escocia, GB.**

Construido en roca aleatoria compacta y dura, estos dos vanos de más de 22 pies y 6 pulgadas (7m) fueron evaluados con una capacidad de soporte de 8.4 toneladas (7,5 toneladas métricas). El puente está localizado en un entorno rural sin ruta alterna para algunos usuarios. Por tanto, ARCHTEC fue seleccionada para causar el mínimo trastorno al tráfico y por sus ventajas medioambientales. Un "sistema de caballete" hubiera causado muchos trastornos. El Ayuntamiento de las Fronteras de Escocia estaba limitado a dos semanas de obras conforme a las preferencias de la comunidad agrícola local. El puente fue terminado a tiempo y según el presupuesto asignado, y organizado de modo que permaneció abierto al tráfico a lo largo de todo el proceso de la instalación.

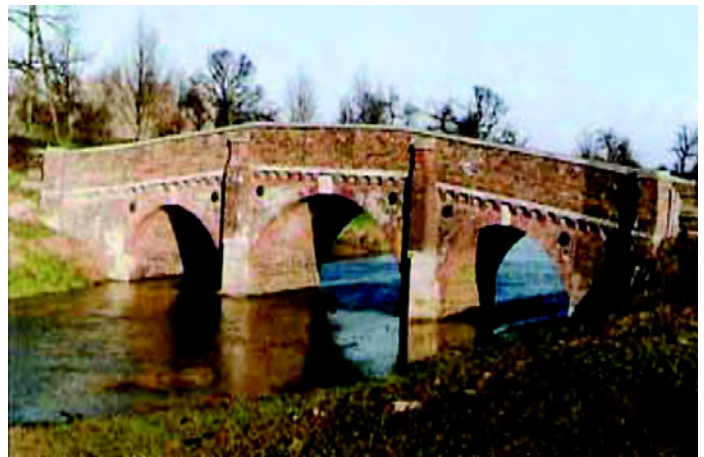
## **Bodiam Bridge** **Hertfordshire, Reino Unido**

Aparentemente han ocurrido problemas con la construcción original. En las hileras inferiores del ladrillo existen torceduras pronunciadas hacia el extremo norte del puente, que desaparece al ritmo que la construcción continúa hacia arriba. En años recientes, el puente ha sufrido los efectos de un creciente tráfico pesado potenciado por los muy fríos inviernos de 1986 y 1987. Esto ha producido la fisura de los ladrillos adyacentes a las dovelas de los arcos, algo de movimiento en los muros de tímpano y delaminación de los muros laterales en el extremo sur. La Diputación Provincial se puso en contacto con Cintec para debatir una propuesta de anclajes inyectados con mortero para conseguir la sujeción transversal del arco.

Con objeto de prevenir la expansión adicional de los arcos, se propuso sujeción por toda la anchura completa del puente, escalonada desde ambos lados. Esto garantizó que los esfuerzos laterales no quedaban transferidos a un sólo plano en las cercanías de la línea divisoria central del puente causando nuevas fisuras en esta zona. Después de rellenar los anclajes con mortero de inyección, los orificios fueron repasados y restaurados con mortero de color en juego con el ladrillo.

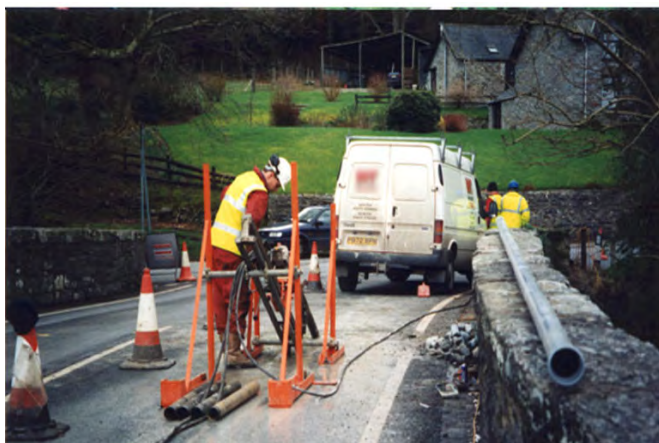
## **Pont Llanafan** **Ceredigion, Gales**

Esta estructura histórica fue el primer proyecto de Archtec en Gales y requería permiso por parte de la institución de protección de inmuebles de interés histórico o arquitectónico. El puente permaneció abierto durante las obras y los orificios centrales fueron perforados por la noche. Se utilizaron doce anclajes, con un promedio de 23 pies (7m) de longitud para el refuerzo y tres anclajes longitudinales para la estabilización del arco.

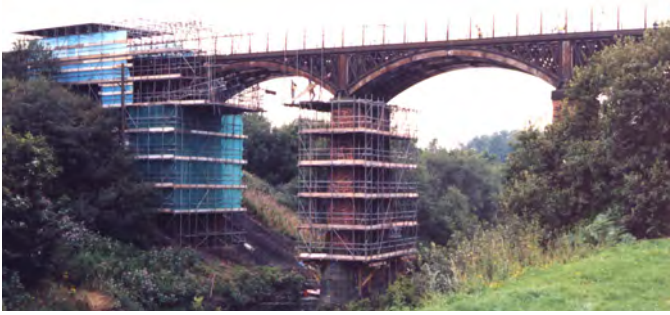
### Viaducto Outwood Radcliffe, Reino Unido

British Rail (Ferrocarriles Británicos) había previamente intentado reforzar los cuatro pilares cóncavos de ladrillo agregando nueva mampostería a las perforaciones originales de arco sencillo localizadas en cada pilar. Sin embargo, estas nuevas obras habían comenzado a despegarse de la estructura original. Numerosas fisuras eran visibles entre la mampostería antigua y la nueva.

Cintec suministró 108 anclajes de cosido de barra roscada y de refuerzo desde 2,5 pies (0,75 m) hasta 30 pies (9 m) de longitud. Estos fueron instalados a través de las fisuras para reconectar el ladrillo de refuerzo interno a la estructura original según está indicado en la propuesta de diseño abajo. Después de la renovación, el Viaducto Outwood fue inaugurado oficialmente como sendero, camino de herradura y de ciclismo en 1999 por Sir William McAlpine, Presidente del Railway Heritage Trust.

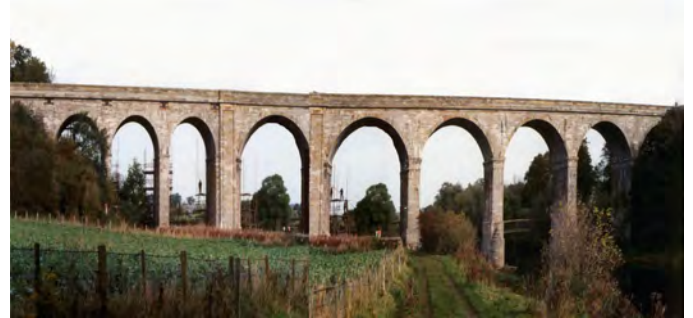
### Viaducto Teviot Escocia, Reino Unido

A consecuencia de no pertenecer ya al sistema de ferrocarril, la estructura de mampostería en piedra había caído en el abandono con innumerables fisuras por los arcos y en los pilares. Varios bloques de piedra también se habían aflojado y faltaban. Sin embargo, debido a su importancia arquitectónica local, se consideró que el viaducto merecía su conservación. La financiación fue otorgada por el British Railways Board (Consejo General de los Ferrocarriles Británicos) y la institución Railway Heritage Trust.

La primera fase de la restauración comprendió la sustitución de bloques de piedra rotos y faltantes en las dovelas de los arcos. Para reducir el riesgo de un colapso progresivo, las piezas de piedra adyacentes fueron mantenidas en su sitio mediante anclajes estructurales de cosido cuadrados y huecos de acero inoxidable de 4 pies (1,22 m) de longitud. Esto consolidó el arco mientras que las piedras de sustitución eran instaladas. La segunda fase de las obras comprendió el entrelazado de los muros exteriores de mampostería en cada pilar. En total, fueron instalados 112 anclajes.

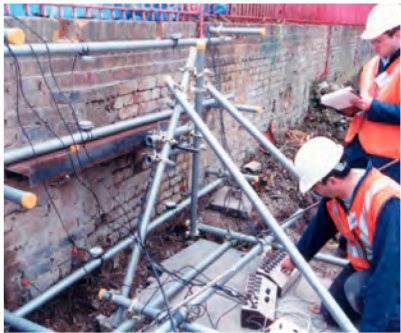
*Los muros de pretel pueden ser reforzados a una fracción del coste de los métodos tradicionales*

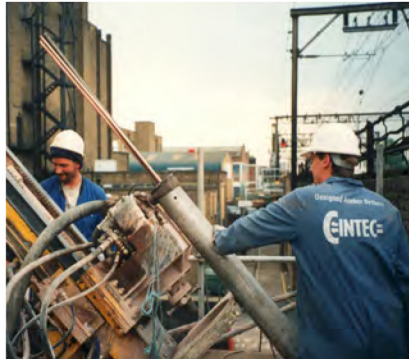
*los anclajes de tierra reparan eficazmente la interacción entre el suelo y la estructura.*

Este sistema es usado para sujetar los estribos de puentes a diques y terraplenes que presentan condiciones defectuosas en su suelo. Los ensayos de los anclajes de tierra revelan que pueden ser usados en las condiciones de suelo más difíciles y conseguir resultados que superan las expectativas.

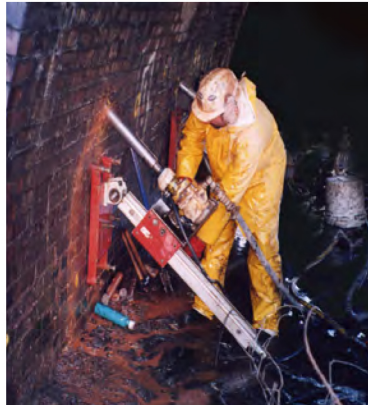
*El sistema Archtec puede abordar una variedad de problemas presentados por el refuerzo de un túnel*

El sistema Archtec ofrece ventajas considerables en el refuerzo de arcos de mampostería en túneles. Cuando los métodos convencionales requieren una rehabilitación y modificación de la estructura original en gran escala, Archtec refuerza los elementos estructurales originales del túnel.
