ARCHTEC

***El sistema galardonado para el refuerzo, reparación
y estabilización de puentes arqueados de mampostería.***

El Sistema Cintec

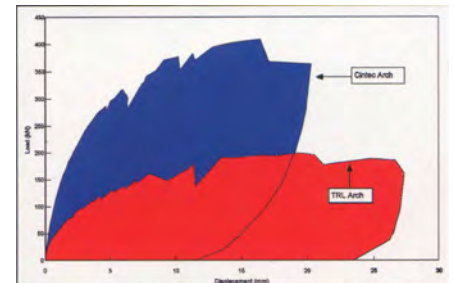
Ensayo de carga y movimiento en un modelo de arco que demuestra un aumento muy importante de la resistencia.

Ciertos ensayos de gran escala han sido desarrollados en el Laboratorio del Organismo de Investigación del Transporte cerca de Londres. Basados en un puente real en el Reino Unido, se estableció que el punto de fallo a la carga en un modelo sin reforzar era 20 toneladas. A partir del reforzo con anclajes Cintec de una barra, cuya localización precisa fue determinada por un diseño de alta vanguardia, el punto de fallo a la carga fue elevado a 41 toneladas. El reforzo usando los nuevos anclajes Cintec de barras múltiples ha elevado aún más el punto de fallo a la carga hasta 45 toneladas.

- La capacidad de soporte de carga del arco queda más que duplicada
- La primera grieta o fallo de articulación en el arco no ocurre por debajo de la línea de carga
- La instalación de los anclajes Cintec demora la formación de fallos de articulación
- La adhesión entre la mampostería y los anclajes es óptima
- La instalación del reforzo es relativamente rápida y fácil
- El sistema agrega importante flexibilidad y elasticidad a la estructura

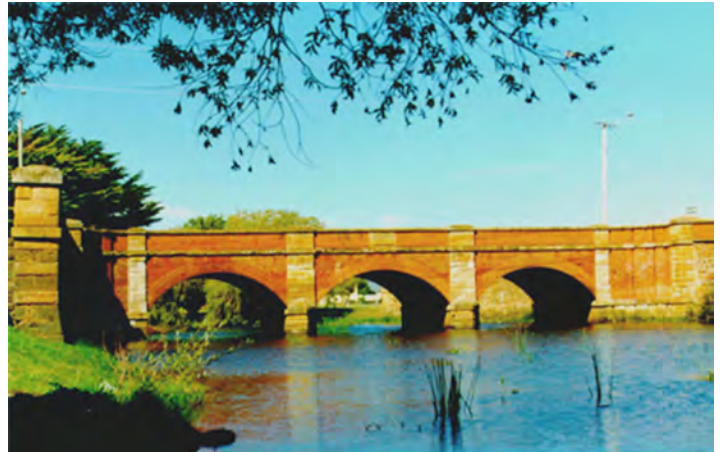
Red Bridge - Tasmania.

El "Red Bridge" (Puente Rojo) que cruza el río Elizabeth en Campbell Town en Tasmania es el puente arqueado de ladrillo rojo con mayor antigüedad en Australia. Consiste en tres vanos segmentales de arco de 25 pies (7,6 metros) y fue construido por la mano de obra de los presidiarios entre 1836 y 1838 usando ladrillos de arcilla roja fabricados a pie de obra. Se apoya sobre una subestructura de masa basáltica y en sus pilares, estribos y terminaciones se usa piedra arenisca.

El puente fue originalmente construido con suficiente anchura para tener dos vías modernas para el tráfico, además de calzadas. En el momento actual no existe una ruta alterna conveniente, ni tampoco existe una en proyecto para el futuro próximo. La Secretaría de Infraestructuras, Energía y Recursos de Tasmania, ordenó una restauración de la integridad estructural y refuerzo para poder soportar vehículos pesados modernos. En parte de la "lista de cualidades deseadas" también se requería el refuerzo conforme a la nueva norma de cargas SM1600 que permite los aumentos futuros y que estipula cargas superiores a las 40 toneladas métricas en un grupo de 3 ejes.

Se formó un consorcio entre la sucursal australiana de Cintec y Van Ek Contracting de Tasmania, conocido contratista por su experiencia en la conservación de puentes antiguos y la construcción de nuevos. Cuando se publicó la solicitud en toda Australia para un contrato de diseño y construcción, sólo el consorcio de Cintec usando el proceso Archtec pudo satisfacer los requisitos de la Secretaría y un contrato fue negociado sin recurso a licitaciones adicionales.

El análisis por los consultores de Archtec, Gifford and Partners del Reino Unido, demostró que el puente tenía posibilidades de ser reforzado según la carga requerida conforme a la norma SM1600. Se usaron morteros y lechadas de cal para inyección especialmente formulados para garantizar que el puente cumplía el requisito de especificación en el futuro previsible sin necesidad de efectuar reparaciones importantes.

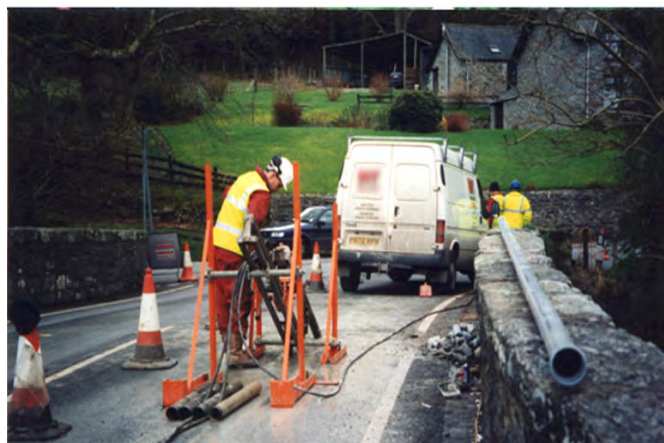
Pont Llanafan **Ceredigion, Gales**

Esta estructura histórica fue el primer proyecto de Archtec en Gales y requería permiso por parte de la institución de protección de inmuebles de interés histórico o arquitectónico. El puente permaneció abierto durante las obras y los orificios centrales fueron perforados por la noche. Se utilizaron doce anclajes, con un promedio de 23 pies (7m) de longitud para el refuerzo y tres anclajes longitudinales para la estabilización del arco.

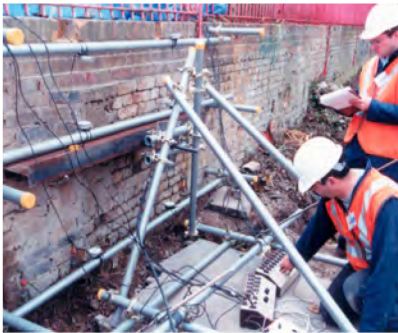
Los muros de pretil pueden ser reforzados a una fracción del coste de los métodos tradicionales

Los requisitos especificados para muros individuales pueden tener diferencias considerables y en ellos tienen que coincidir una variedad de necesidades. Estas pueden incluir la reducción del impacto, la desviación de vehículos, la protección de terceros en las cercanías, la compatibilidad con la estructura de mampostería en su totalidad, además del aspecto visual de la solución de refuerzo implementada.

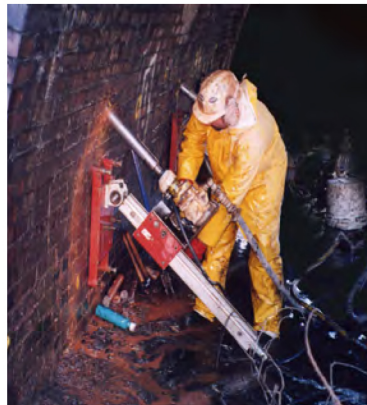
El sistema Archtec puede abordar una variedad de problemas presentados por el refuerzo de un túnel

El sistema Archtec ofrece ventajas considerables en el refuerzo de arcos de mampostería en túneles. Cuando los métodos convencionales requieren una rehabilitación y modificación de la estructura original en gran escala, Archtec refuerza los elementos estructurales originales del túnel. El método usado está basado en el acceso y factores de coste específicos en cada proyecto, y puede ser variado a lo largo de la longitud del túnel, dependiendo de las consideraciones de acceso. El refuerzo puede ser instalado bien desde el interior del túnel o desde la cubierta superior del mismo. Archtec permite un uso limitado del túnel durante el proceso de instalación, evitando el coste de las desviaciones o de los medios alternos de transporte.
